AGN-Projekt

Verbesserung der Hangmurenbeurteilung

Arbeitsbericht 1. Phase

Auftraggeber: Bundesamt für Umwelt BAFU
Abteilung Gefahrenprävention
3003 Bern

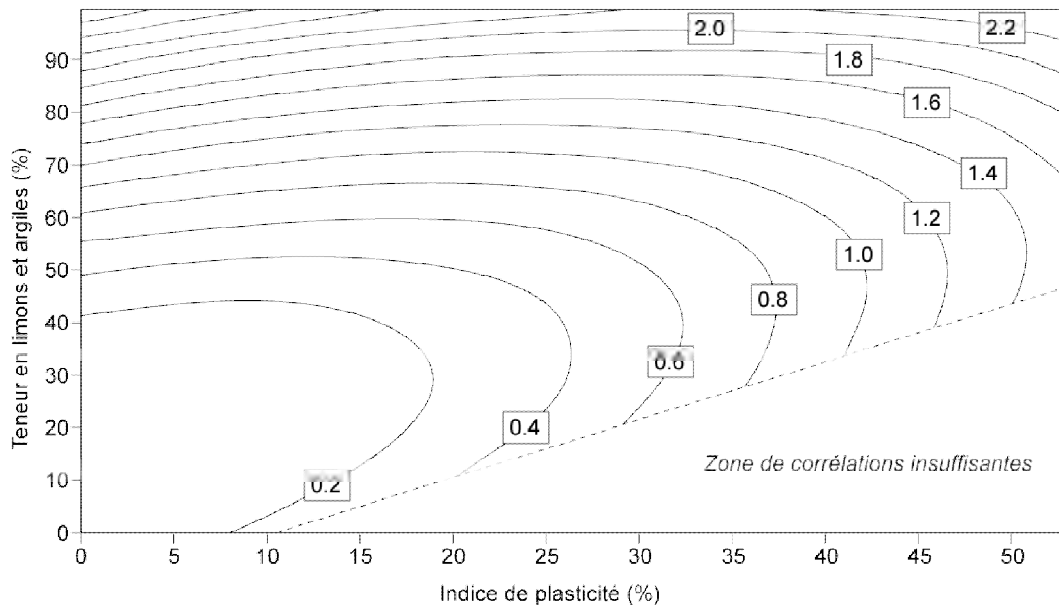
Figur 5: Cohésion effective (kPa) à saturation en fonction de la granulométrie et de l'indice de plasticité des formations superficielles meubles (d'après Bilgot & Parriaux 2011, modifié).

La connaissance de la valeur de bleu de méthylène et de la granulométrie peut nous permettre de faciliter ce processus, dans la mesure où il existe une corrélation entre celles-ci et la cohésion effective des matériaux testés (Figur 5, d'après Bilgot & Parriaux 2011, modifié).

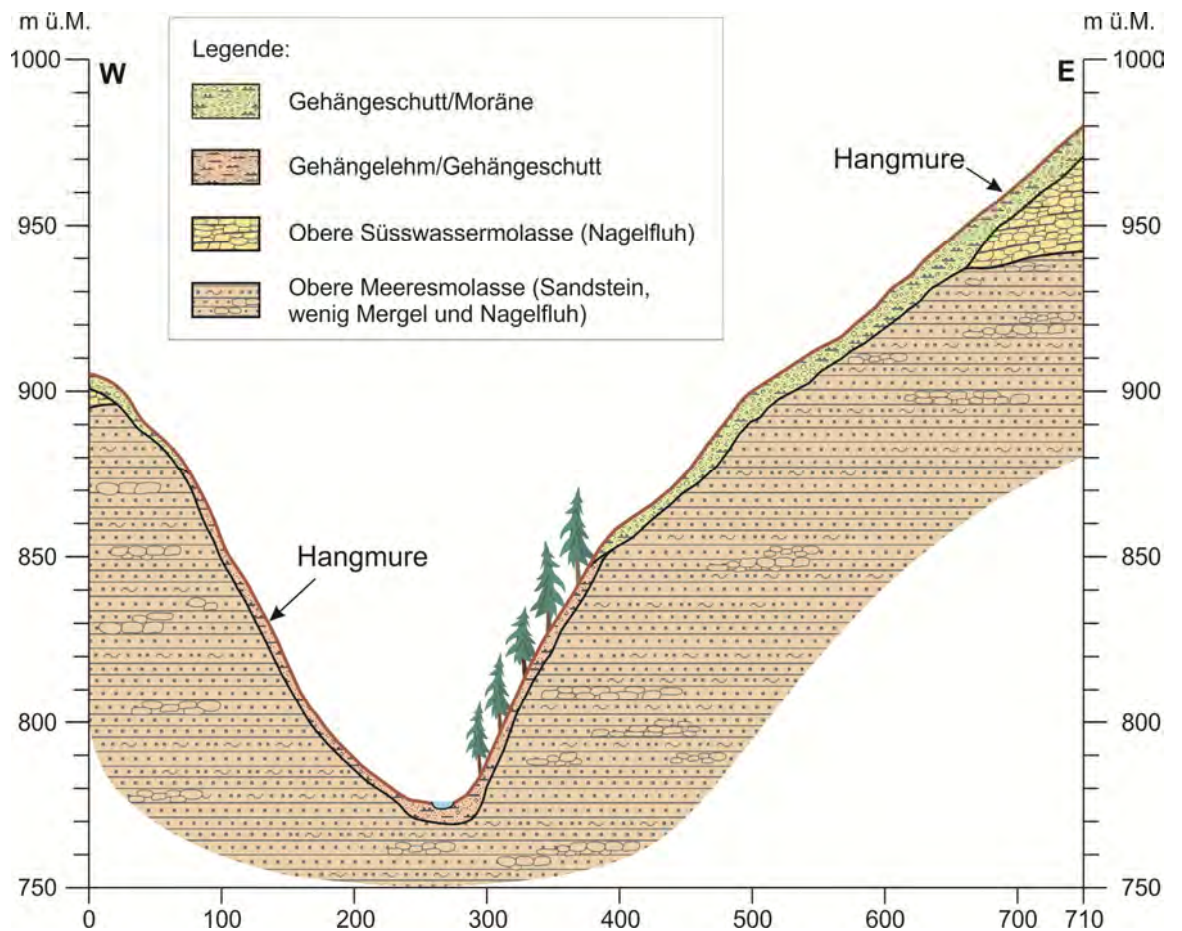
Figur 8: Geologisches Querprofil durch den Chrümpelgraben 1: 5'000/2'000 (2.5 × überhöht).

Der Felsuntergrund der steilen Talflanken ist aus Gesteinen der sog. Oberen Meeresmolasse («Helvétien») aufgebaut, bestehend in erster Linie aus Sandstein mit einzelnen Nagelfluhhorizonten und seltenen Mergelzwischenlagen. Zuoberst auf den beiden Geländerücken tritt die darüber liegende Nagelfluh der Oberen Süsswassermolasse auf. Die geologische Situation ist grob auch aus dem über beide Talflanken gezogenen, überhöhten geologischen Profil auf *Figur 8* ersichtlich (1:5'000/1:2'000; Lage vgl. *Figur 6*). Die Lockergesteinsschicht besteht in den steilen Talflanken aus einer in der Regel nur ein bis drei Meter mächtigen Abfolge von Gehängelehm oder seltener Gehängeschutt. In den höheren Bereichen liegt eine meist wenige Meter mächtige Schicht aus Moräne bzw. verschwemmter Moräne über der Nagelfluh, teils kombiniert mit etwas Gehängeschutt.

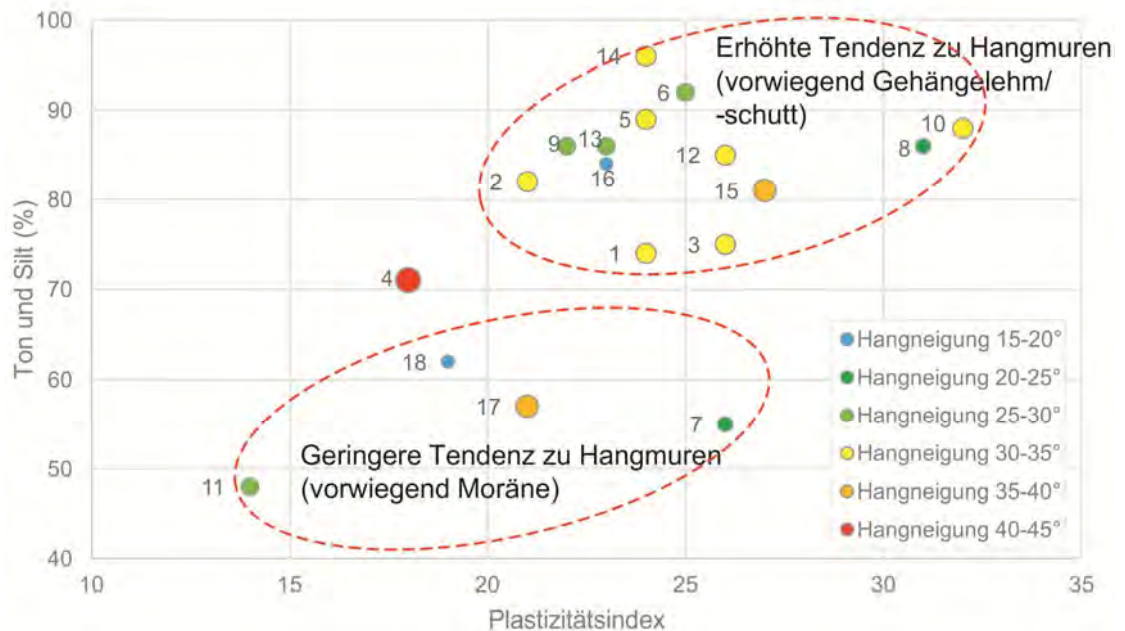
Figur 9: Trubschachen: Diagramm Plastizitätsindex vs. Ton- und Silt-Gehalt der Proben (mit Angaben der Hangneigung bei der Probenahmestelle).

- Bei geringerem Feinanteil (bzw. bei erhöhtem grob- und mittelkörnigem Sandanteil) lag der Plastizitätsindex tendenziell ebenfalls tief. Dies trifft vor allem auf die Proben aus dem Moränengebiet zu. Beim maximal ermittelten Sandanteil von 26 % (Grob- und Mittelsand) wurde ein minimaler Plastizitätsindex von 14 festgestellt.
- Bei den wenigen Proben, welche keinen Sandanteil zeigten (Probenummer 6, 8, 10 und 14), waren die Plastizitätsindizes vergleichsweise hoch bzw. waren mit 31 (Probenummer 8) und 32 (Probenummer 10) sogar am höchsten.

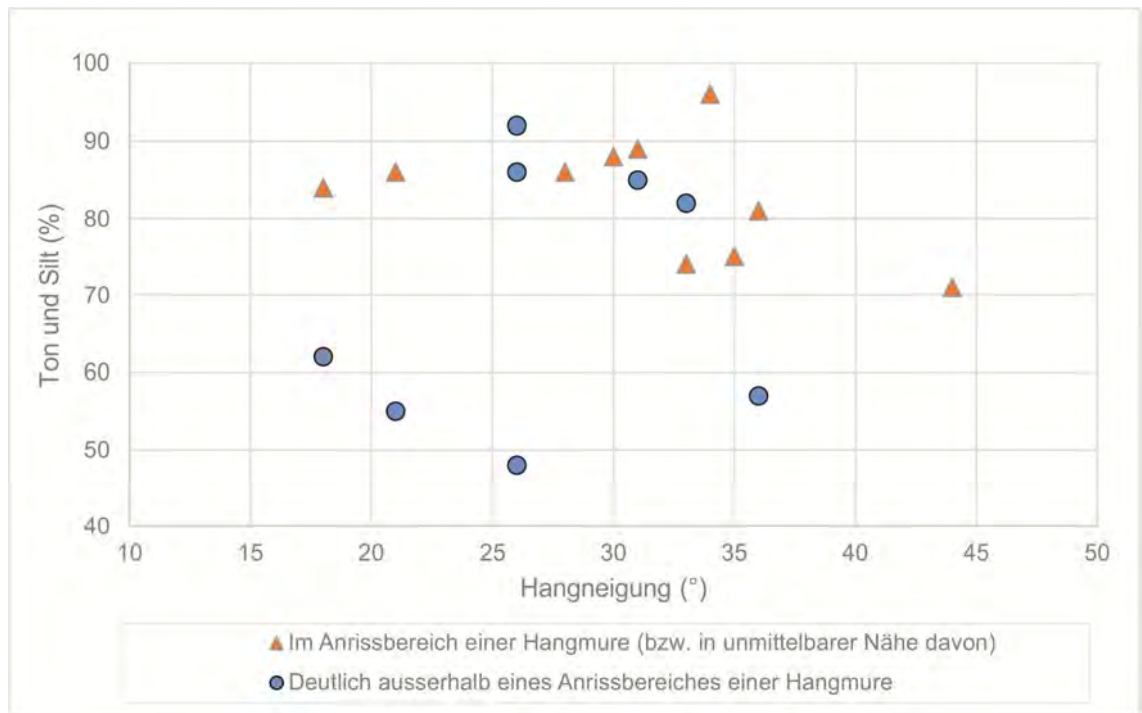
Figur 10: Trubschachen: Diagramm Hangneigung vs. Ton-Silt-Gehalt der Proben (mit Angaben über Lage der Probe bezüglich Hangmurenanriss).

Auf dem Diagramm in *Figur 10* wurden der Ton-Silt-Gehalt der Proben und die Hangneigung bei den einzelnen Probenahmestellen aufgetragen. Dabei wurde unterschieden zwischen Proben im Anrissbereich selbst (bzw. in unmittelbarer Um-

Figur 10 erlaubt die – wiederum vorsichtige – Interpretation, dass zumindest bei einem vergleichsweise tiefen Ton-Silt-Gehalt die Tendenz zu Hangmuren eher gering sein dürfte.

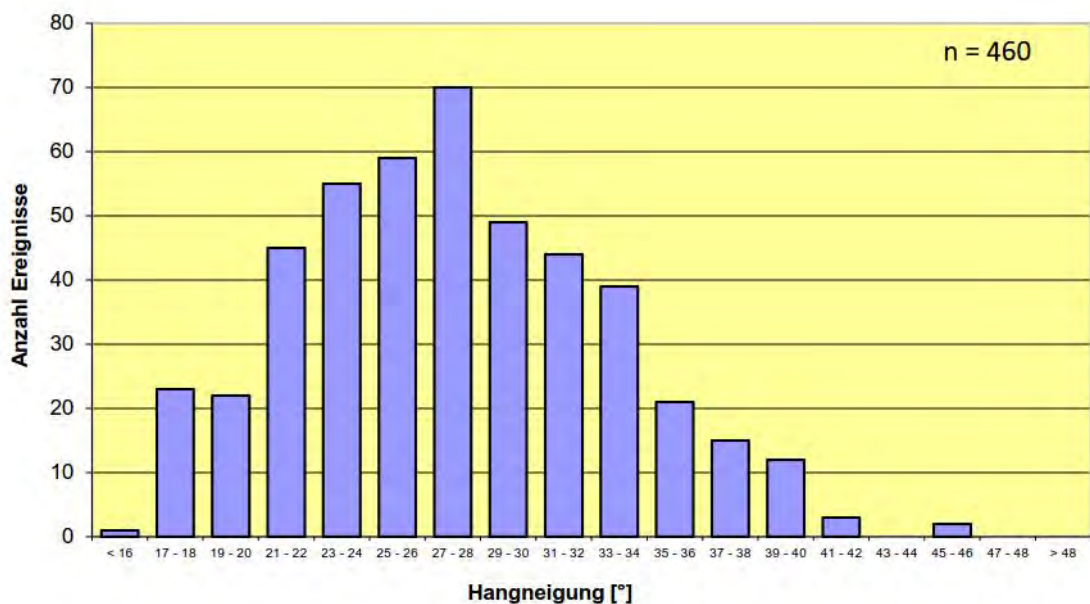
Figur 11: Trubschachen: Häufigkeitsverteilung der Hangmurenereignisse im benachbarten Langnau beim Unwetter im August 2005 (Total 460 Ereignisse).

Im Rahmen der Ereignisaufnahmen von Hangmuren in der Gemeinde Langnau nach dem Unwetter von August 2005 wurde eine Häufigkeitsverteilung der Anrisse bei Hangmuren nach Hangneigung erstellt (vgl. Figur 11). Grundlage bildeten insgesamt 460 Hangmurenereignisse. Die Ereignisse in der Gemeinde Langnau fanden in einem geologisch praktisch identischen Gebiet wie in Trubschachen statt. Rund $2/3$ der Ereignisse wiesen Hangneigungen (Anrisszone) von über 25° auf, der Mittelwert lag bei ca. 27.5° . Bemerkenswert ist jedoch, dass rund 150 Ereignisse bei einer Hangneigung von weniger als 25° und knapp 50 bei einer Neigung von $\leq 20^\circ$ losbrachen. Angaben über die geologischen Detailverhältnisse der einzelnen Hangmuren in Langnau – z. B. Zusammensetzung der Lockergesteinsschicht – liegen hier leider nicht vor.

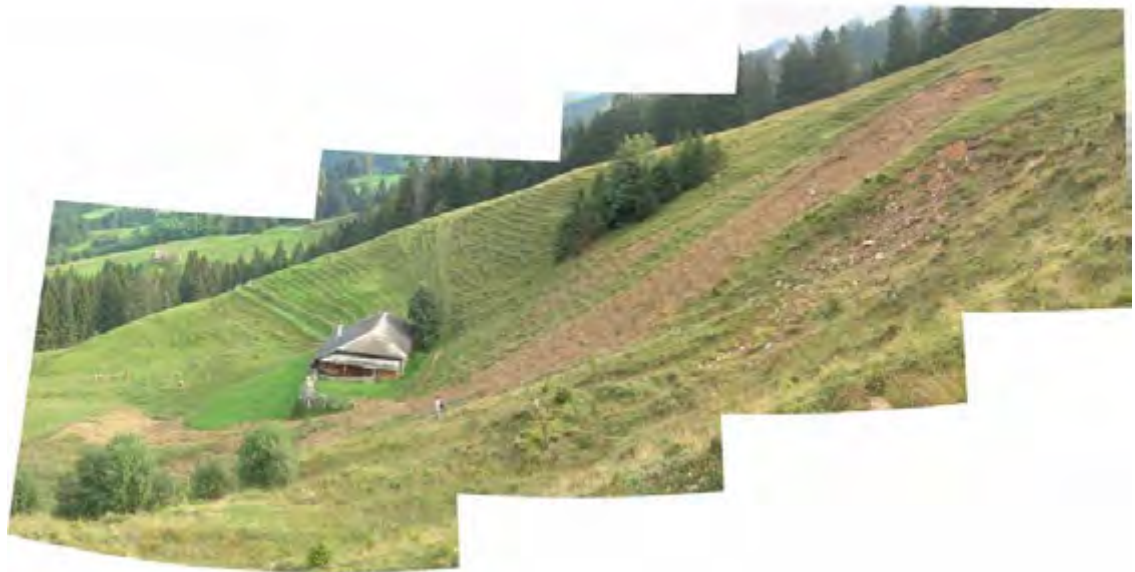
Figur 13: Coulées initiées en 2005.
(Photo: Service des constructions et de l'aménagement du Canton de Fribourg).

Le site d'Eltschingera a été à plusieurs reprises affecté par des coulées de boue de versant. De nombreuses niches d'arrachement sont visibles dans le versant, la plupart végétalisées (amont du chalet 1078 m situé en haut du cirque), d'autres toujours actives et laissant affleurer les bancs de grès sous-jacents (cf. *Figur 13*). Les événements de 2005, faisant suite à de fortes précipitations, ont pu être bien documentés: deux coulées d'environ 400 m³ s'étaient alors déclenchées dans la partie amont du secteur, détruisant un pâturage et menaçant le chalet 1078 m.

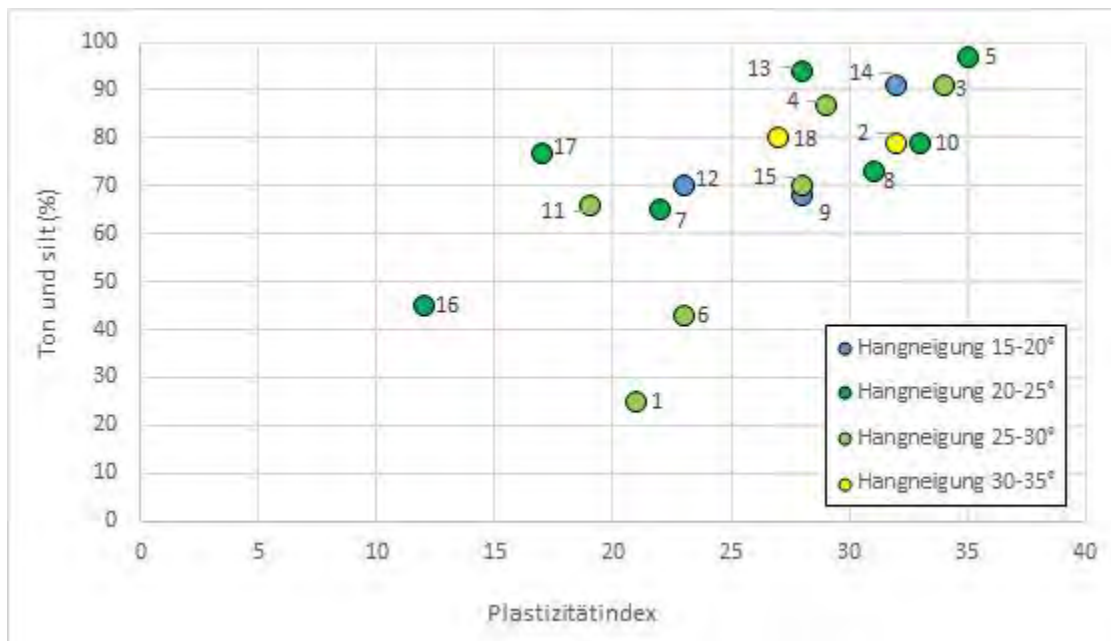
Figur 15: Eltschingera: Diagramme représentant le pourcentage de limons et argiles en fonction de l'indice de plasticité, ainsi que la pente au point d'échantillonnage.

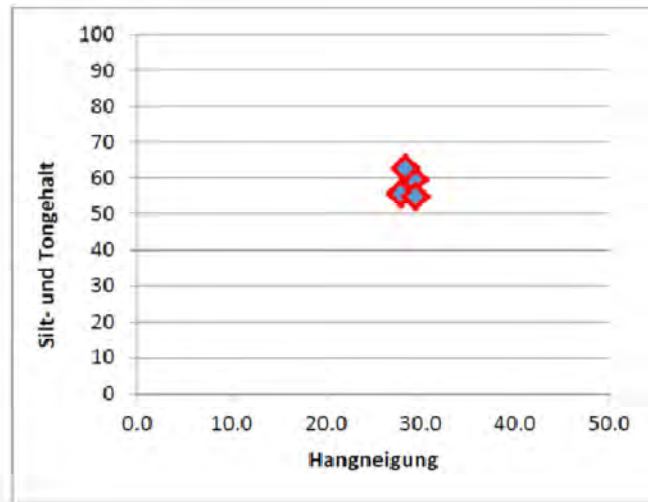
Figur 20: Alpnachstad: Diagramm Hangneigung vs. Ton-Silt-Gehalt der Proben. (Proben von Stellen mit Hangmurenausbrüchen sind rot umrandet.)

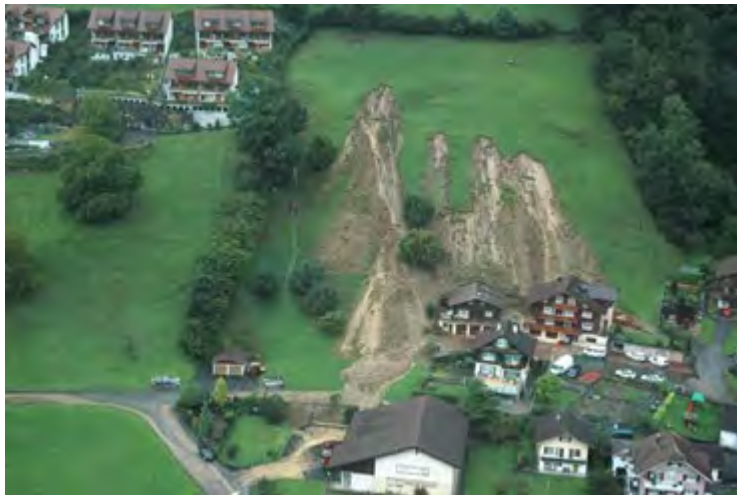
Figur 21: Hangmurensuren Alpnachstad von 2005.
Die Bebauung schützt vor Hangmurenausbrüchen: Der bebaute Hang links im Bild hat weitgehend die gleichen geologischen Voraussetzungen wie der Hang, in welchem Hangmuren entstanden.

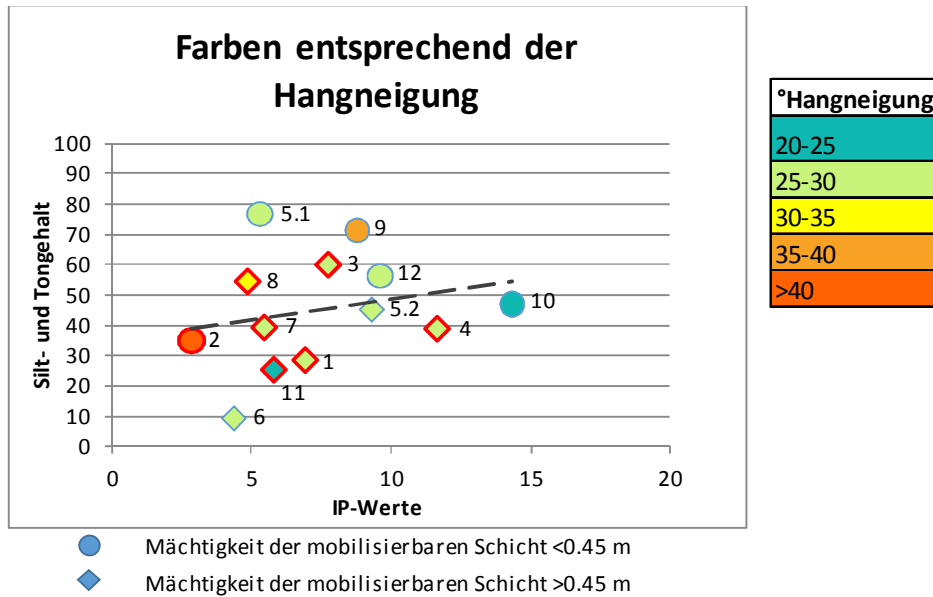
Figur 25: Ennetbürgen: Diagramm Plastizitätsindex vs. Ton- und Silt-Gehalt der Proben (mit Angaben der Hangneigung bei der Probenahmestelle). (Proben von Stellen mit Hangmurenausbrüchen sind rot umrandet.)

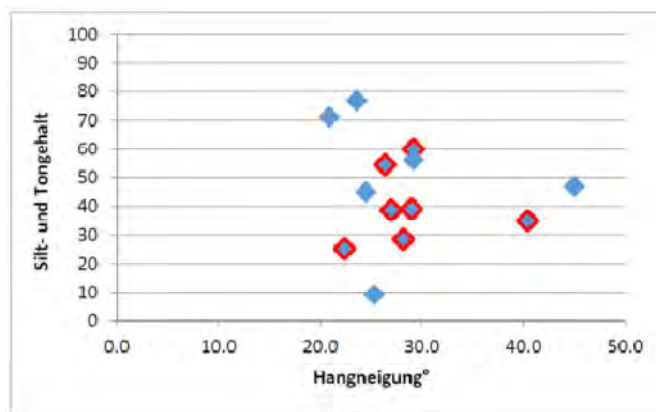
Figur 26: Ennetbürgen: Diagramm Hangneigung vs. Ton-Silt-Gehalt der Proben. (Proben von Stellen mit Hangmurenausbrüchen sind rot umrandet.)

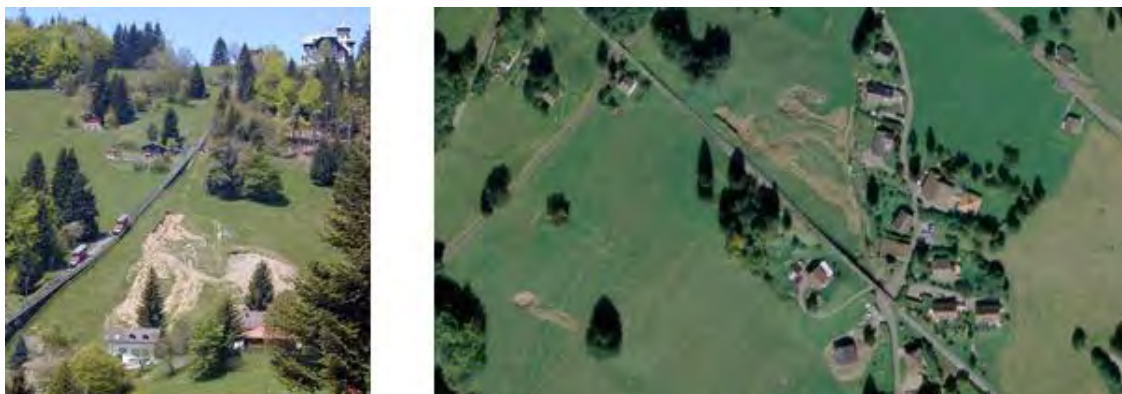
Figur 28: Coulées initiées en juin 2007, huit jours après l'événement.

Ce site est fréquemment affecté par des coulées de boue de versant (cf. *Beilage 21*). De nombreuses niches d'arrachement sont visibles dans le versant, bien qu'en grande partie végétalisées, et des événements ayant eu lieu en 1911, 1957 et 2007 ont pu être documentés. Affectant les formations morainiques sur des épaisseurs allant de quelques dizaines de centimètres à un mètre (jusqu'à trois mètres pour l'événement de 1911), ils ont localement mis à nu les calcaires sous-jacents. Ces événements se sont tous déroulés après de longues périodes de fortes pluies.

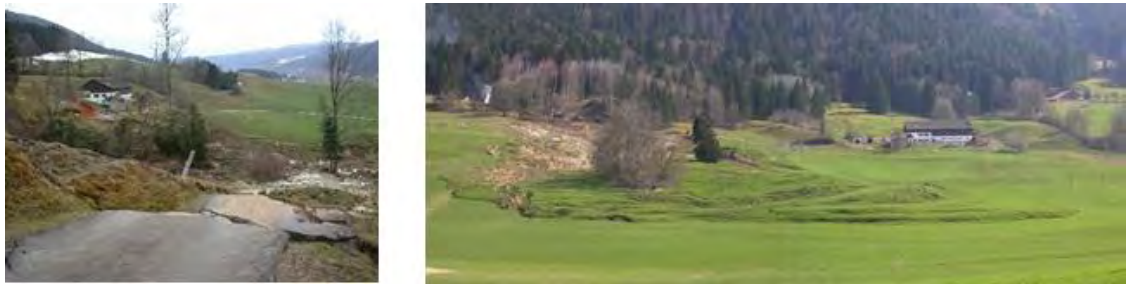
Figur 33: Coulée initiée en avril 2006, un mois après l'événement ; on remarquera que les venues d'eau sont toujours présentes dans la niche d'arrachement.

Suite à d'importantes précipitations, le versant a été affecté en avril 2006 par une coulée de boue d'environ 150'000 m³, sur une profondeur d'environ 3 à 4 mètres. Cette coulée était composée de matériaux morainiques. Plusieurs sources ont été observées dans la niche d'arrachement (cf. *Figur 33*).

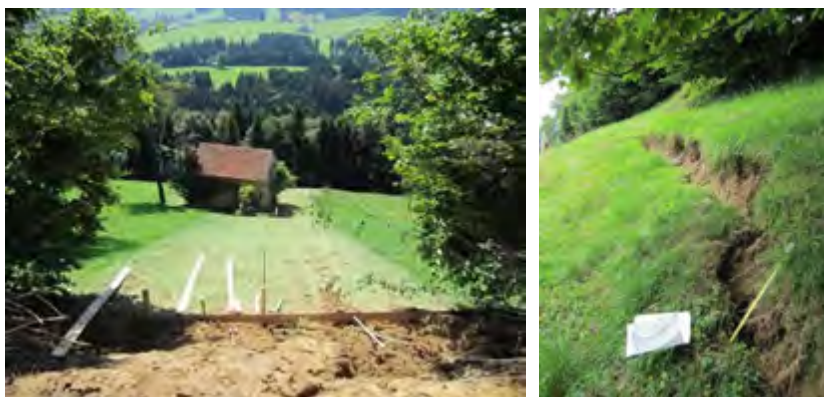
Figur 41: Ausbruchs- und Transitbereich einer Hangmure aus einer steilen Böschung im Eisigeli (Ereignis Hm_1, vgl. *Beilage 31*). Der Holzschuppen wurde beschädigt. Aufnahmen vom 12.07.2011.

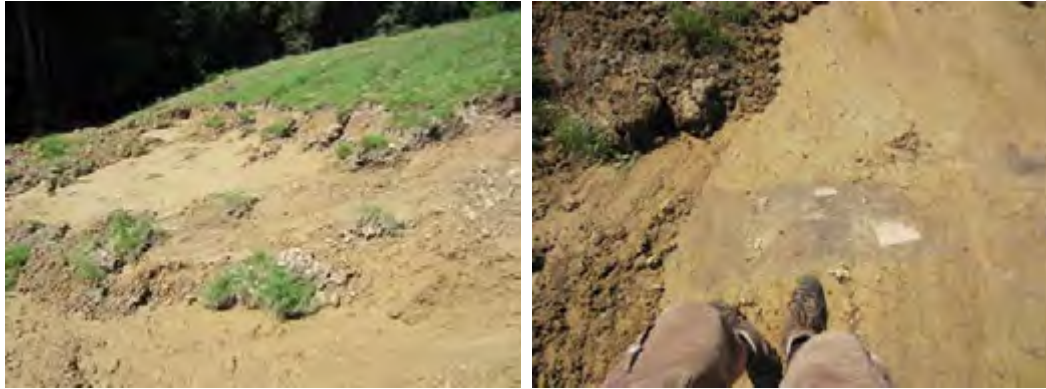
Figur 42: Anrissbereich einer Hangmure mit freigelegtem Fels. Wenige Dezimeter mächtiger Ausbruchsbereich einer Hangmure (links) und deren Gleitfläche auf Mergel/Sandstein (rechts) (Ereignis Hm_3, vgl. *Beilage 31*). Aufnahmen vom 12.07.2011.

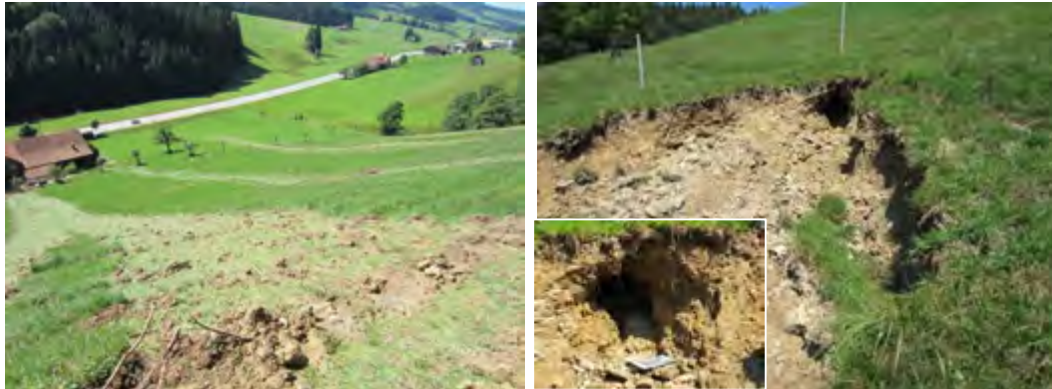
Figur 43: Auswirkungen der hohen Niederschlagsintensität. Der intensive Oberflächenabfluss zeigte sich in der grossen Reichweite des stark verflüssigten, mobilisierten Lockermaterials (Bild links). Limitierend auf die Reichweite wirkte neben dem bewaldeten Teil der Transitstrecke auch die infolge von Trittbremen erhöhte Bodenreibung (links). Am obersten Anrisspunkt eines Ereignisses (Hm_2, vgl. *Beilage 31*) wurde ein Hangwasseraustritt beobachtet (rechts). Am gleichen Hang weiter unten wurde innere Erosion durch Hangwasser beobachtet, welche lokal Löcher im Boden verursachte. Aufnahmen vom 12.07.2011.

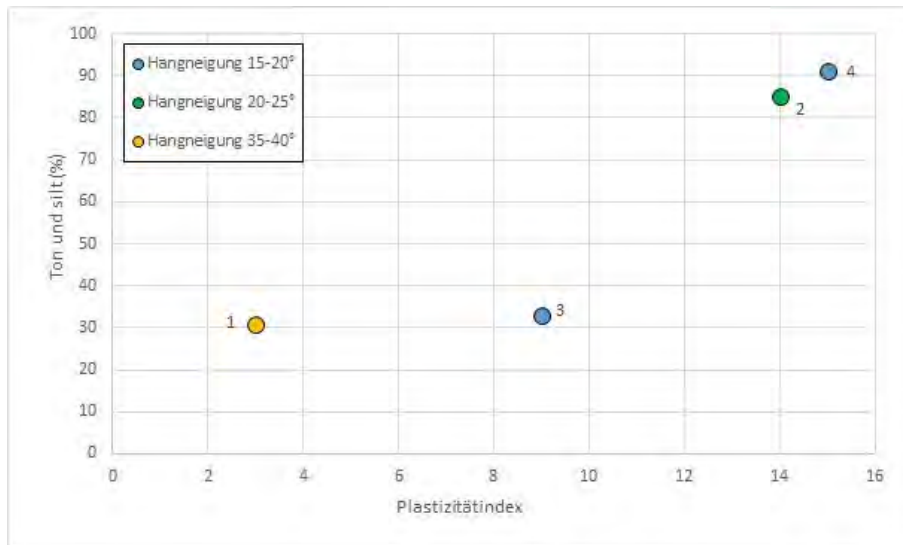
Figur 48: Altstätten: Diagramm Plastizitätsindex vs. Ton- und Silt-Gehalt (mit Angabe der Hangneigung bei der Probenahmestelle).
